# KYRKOBYGGNAD OCH KYRKORUM

FORSKNINGSFRÅGOR

*Kyrkobyggnad och kyrkorum. Forskningsfrågor.* Kungl. Vitterhets Historie och Antikvitets Akademien, *Konferenser* 90. Stockholm 2017. 134 s.

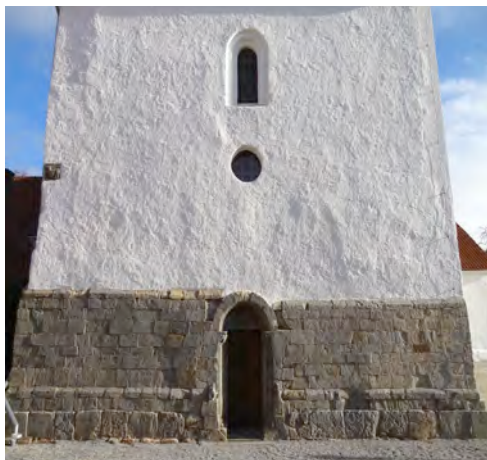
*Fig. 5. Dalby kyrka från väster. Foto: Stephan Borgehammar, 2012.*

När man betraktar den från väster ser man en ingång på markplanet med ett litet runt fönster ovanför (fig. 5). Det lilla runda fönstret sitter i själva verket högst upp i en igenmurad dörröppning på andra våningen, av samma storlek som dörröppningen nedanför. Sannolikt har en svalgång förbundit den övre dörröppningen med anläggningen väster om kyrkan. Om anläggningen betraktas som ett palats är det kanske rimligt att, som Erik Cinthio, tolka förhallens övervåning som en kunglig loge. Men palatstolkningen är inte självklar, och idén att många kyrkor vid denna tid hade en loge i väster som var reserverad för kungen eller en lokal storman är i dag starkt ifrågasatt av forskningen.<sup>27</sup> Jag avstår därför från att säga något om förhallens övervåning, som ändå inte har kvar mycket av sin ursprungliga karaktär. Låt oss i stället betrakta botenvåningen!

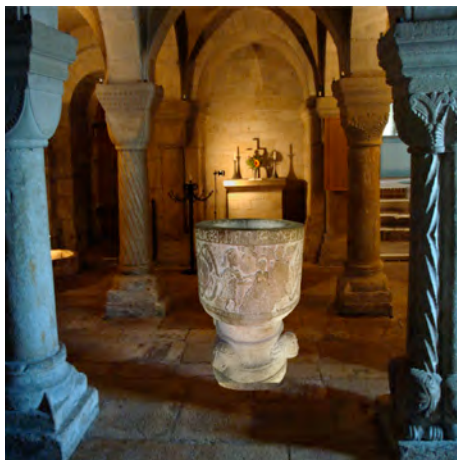
*Fig. 6. Förhallen i Dalby kyrka med kyrkans dopfunt infälld. Fotomontage: Stephan Borgehammar, 2008.*

Går vi in genom dörren hamnar vi i ett elegant romanskt rum med nio valv, ett altare i öster och en brunn i det nordöstra hörnet (fig. 6). Den dopfunt som har monterats in i bilden står i själva verket alltsedan restaureringen 1936 längst bak i Dalby kyrkas långhus. Men flera skäl, både stilistiska och praktiska, talar för att funten ursprungligen har varit avsedd att stå i förhallen, antagligen i mitten som i fotomontaget. Förhallen har då fungerat som baptisterium och har spelat en särskild roll vid firandet av påsk och pingst.<sup>29</sup>

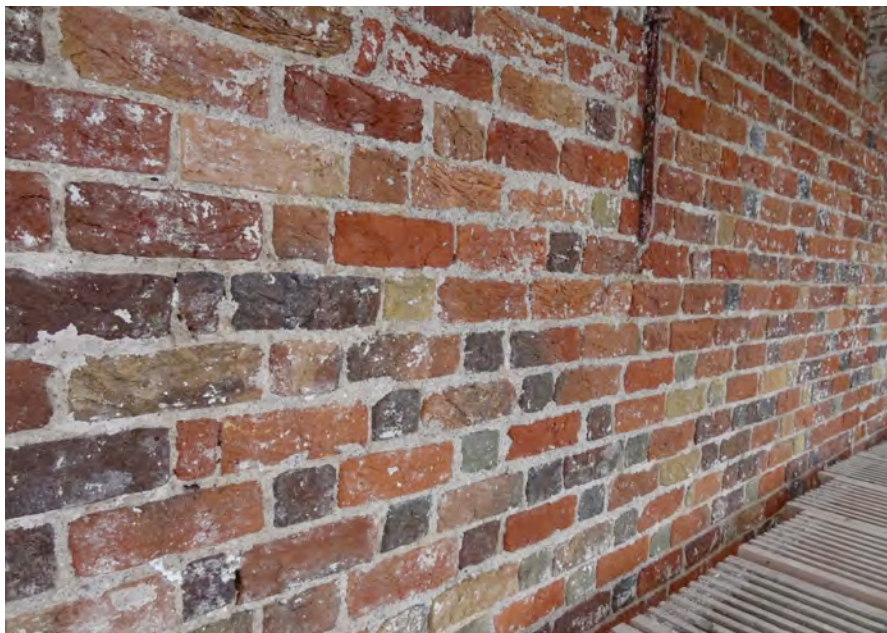
*Fig. 8. Murverk från 1200-talet i Dalby kyrkas torn, norra sidan. Foto: Stephan Borgehammar, 19 juni 2012.*

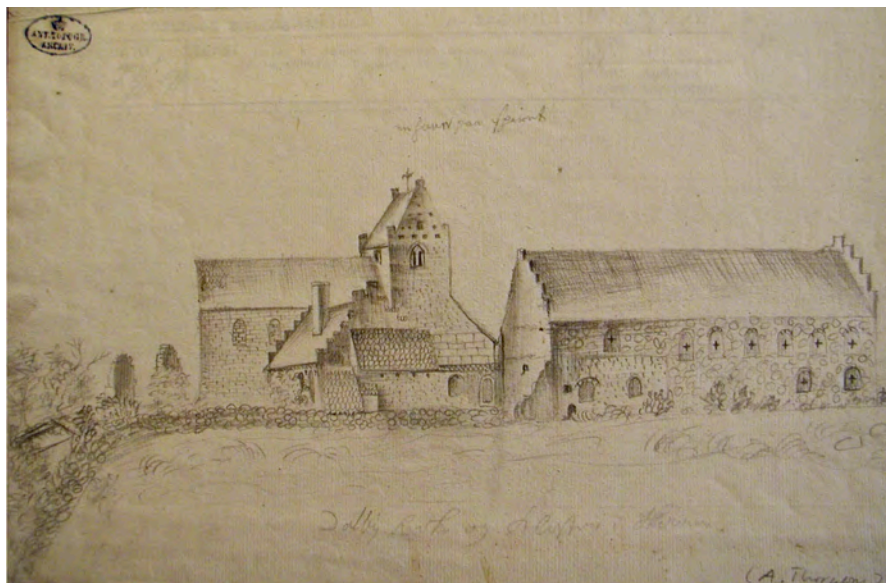
Fig. 10. Dalby kyrka och kungsgård från norr. Teckning av Anders Thornborg, cirka 1750, nu i Nationalmuseet, Köpenhamn. Foto: Gunhild Eriksdotter.

att teckningen gjordes, 1755 eller 1756, kollapsade sedan det östligaste av mittskeppets tre valv.<sup>39</sup>

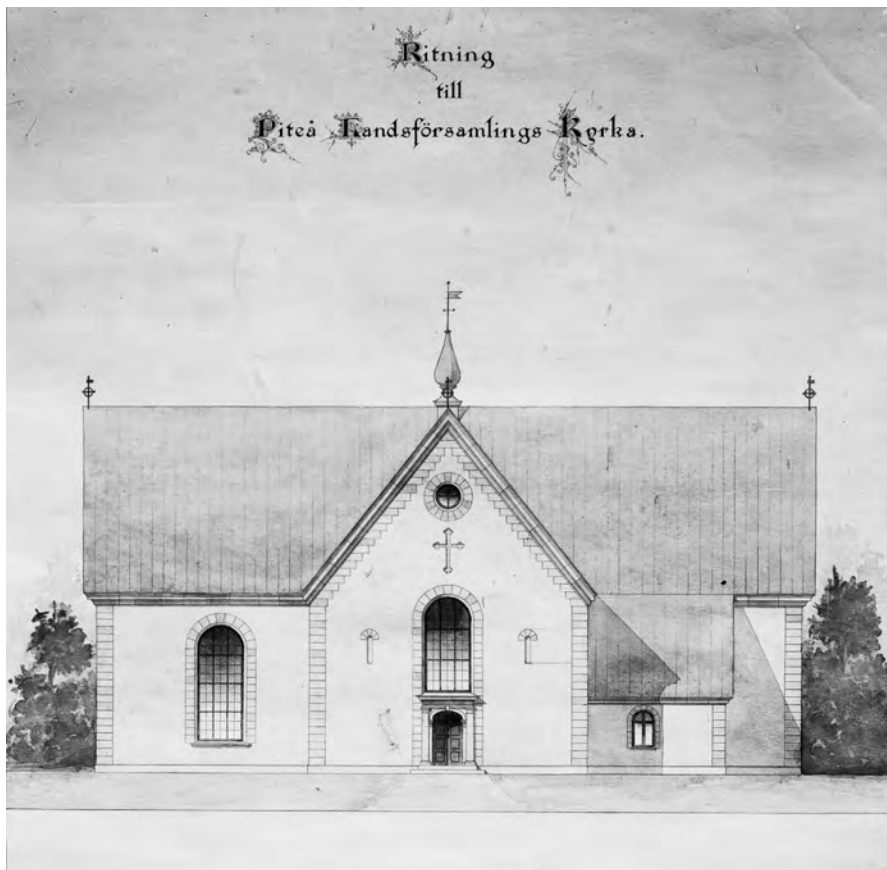
*Fig. 4. Restaureringsritning från 1890-talet. Riksantikvarieämbetets bilddatabas.*

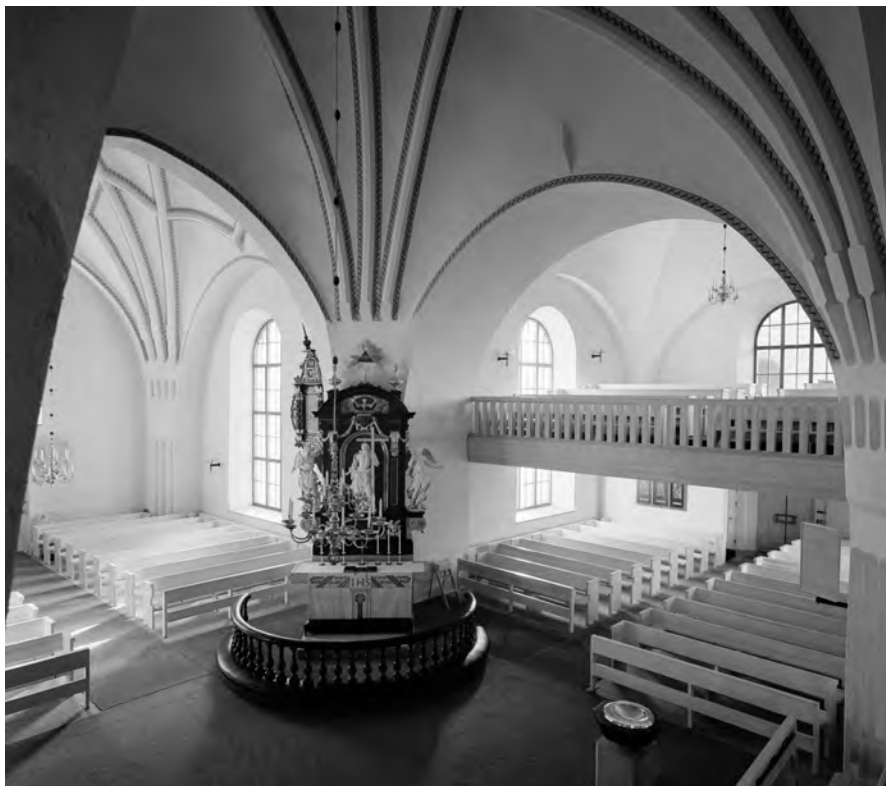
*Fig. 8. Korsmitten i Öjebyns kyrka efter 1960-talets restaurering. Foto: Sune Sundahl, Arkitektur- och designcentrums arkiv, Stockholm.*

ing från 1811. Därigenom bibehölls orienteringen mot kyrkorummets mitt (fig. 8).

Rummets symmetri förstärktes genom att orgeln flyttades till en läktare i väster. Korsmitten frilades genom avlägsnandet av bänkar. Därefter kunde även dopfunten placeras centralt i rummet. Den gamla dopskålen uppställdes på ett nytt fundament. Ett nytt altarbord av kalksten tillkom.

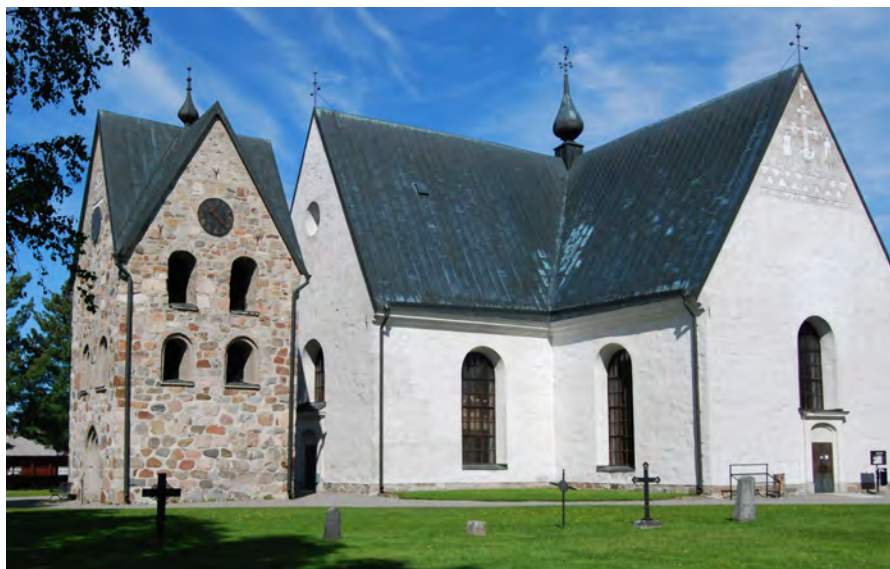
*Fig. 11. Piteå landsförsamlings kyrka i Öjebyn. Foto: Anna Elmén Berg 2012.*

Utvändigt knackades flera lager av tidigare puts ned, och en ny tunn puts påfördes, som lät det underliggande murverkets struktur framträda. På västra och östra gavlarna hittades medeltida blinderingar som putsades vita, för att framträda bättre mot den i övrigt gråvita väggfärgen. Östgavelns dekorationer hade under medeltiden delvis framträtt i relief, men eftersom de nu bedömdes som svåra att återställa försänktes mönstret i stället i tegelmuren. Nytt koppartak lades. Nya fönster sattes in, med antikglas och något större spröjsverk än tidigare (fig. 11).

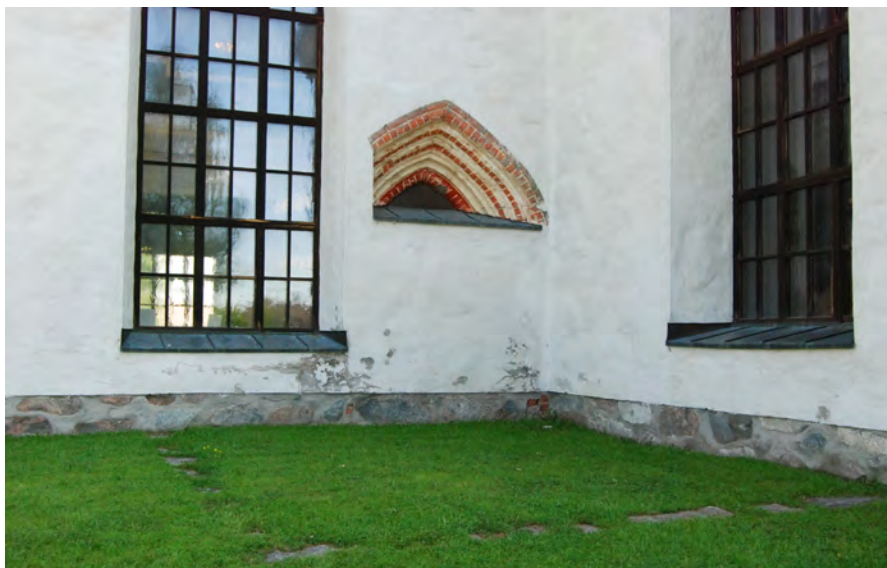
*Fig. 12. I hörnet mellan de västra och södra korsarmarna har konturerna av den medeltida ingångsportalen preparerats fram. Foto: Anna Elmén Berg 2012.*

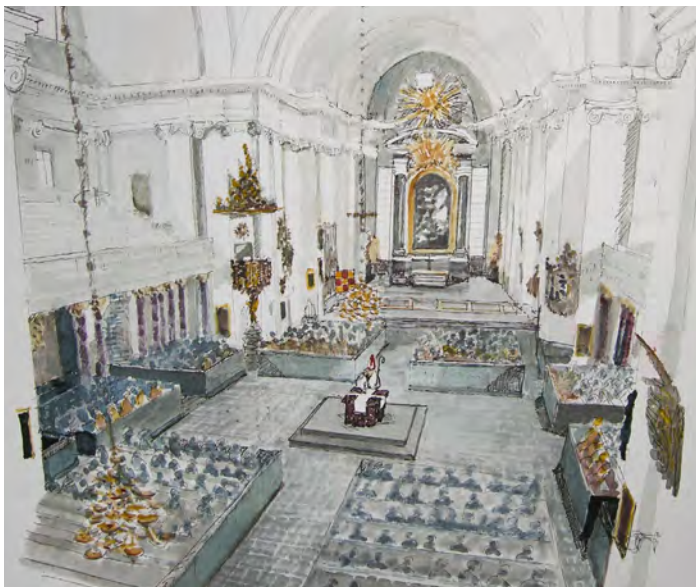
*Fig. 3. Tävlingsförslaget. Centralaltaret med nytt arrangemang av sittplatser. Barup & Edström arkitekter.*

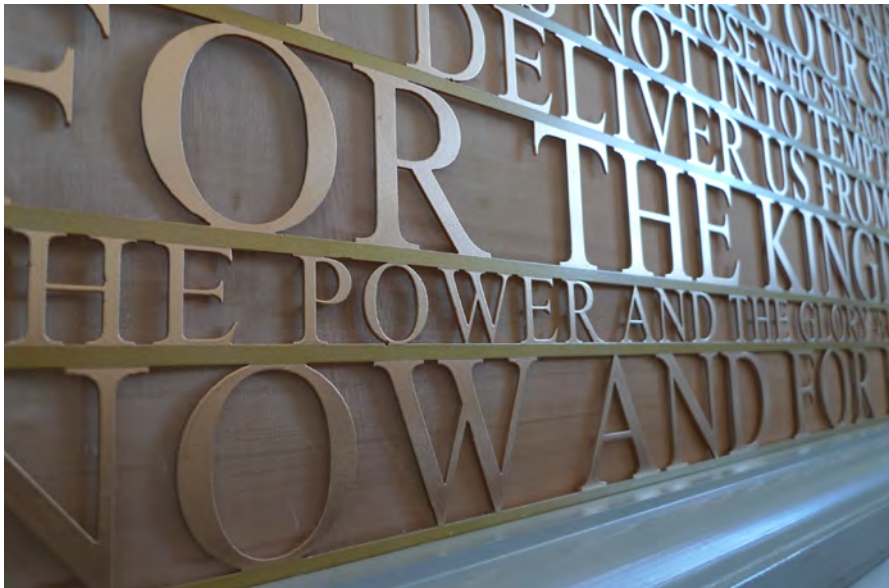
*Fig. 4. Elementskydd i form av texttavlor med Herrens bön på olika språk. Bakgrunden är ett fintrådigt metallnät, texten är laserskuren ur plåt och målad så att den ska framträda tydligt. Barup & Edström arkitekter.*

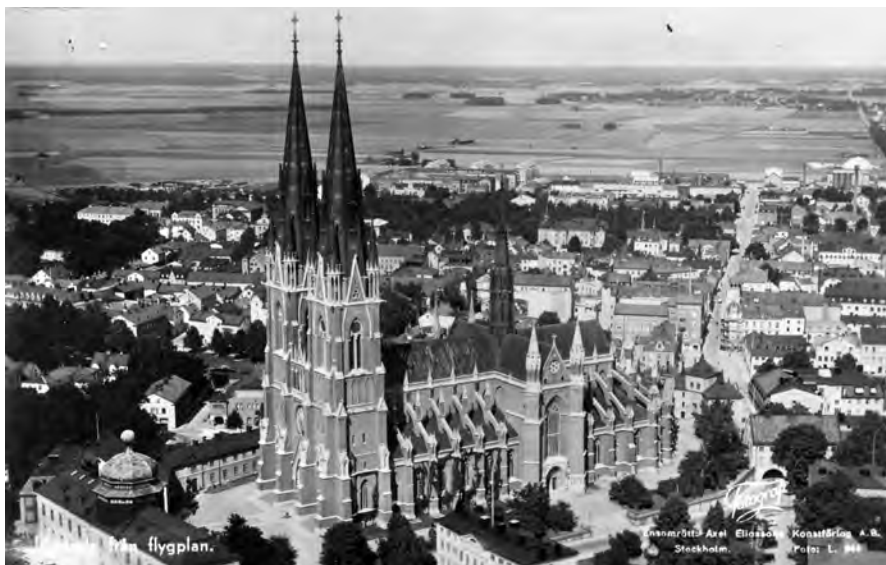
Fig. 1. Uppsala domkyrka omkring 1930. ATA, Stockholm.

Ett av huvudinslagen i det nyligen avslutade fortsättningsprojektet utgör naturligtvis Helgo Zettervalls restaurering som genomfördes mellan 1885 och 1893. Resultatet blev en idealkatedral med en rikt artikulerad fasad som är känd genom flera äldre fotografier (fig. 1). Trots att delar av den yttre dekoren avlägsnades mellan 1935 och 1953 har exteriören i stort sett behållit det utseende den fick vid 1800-talets slut, med höga spiror på västtornen och en takryttare i korsmitten. Även interiören är så gott som helt intakt, bortsett från att vissa av inventarierna har bytts ut.

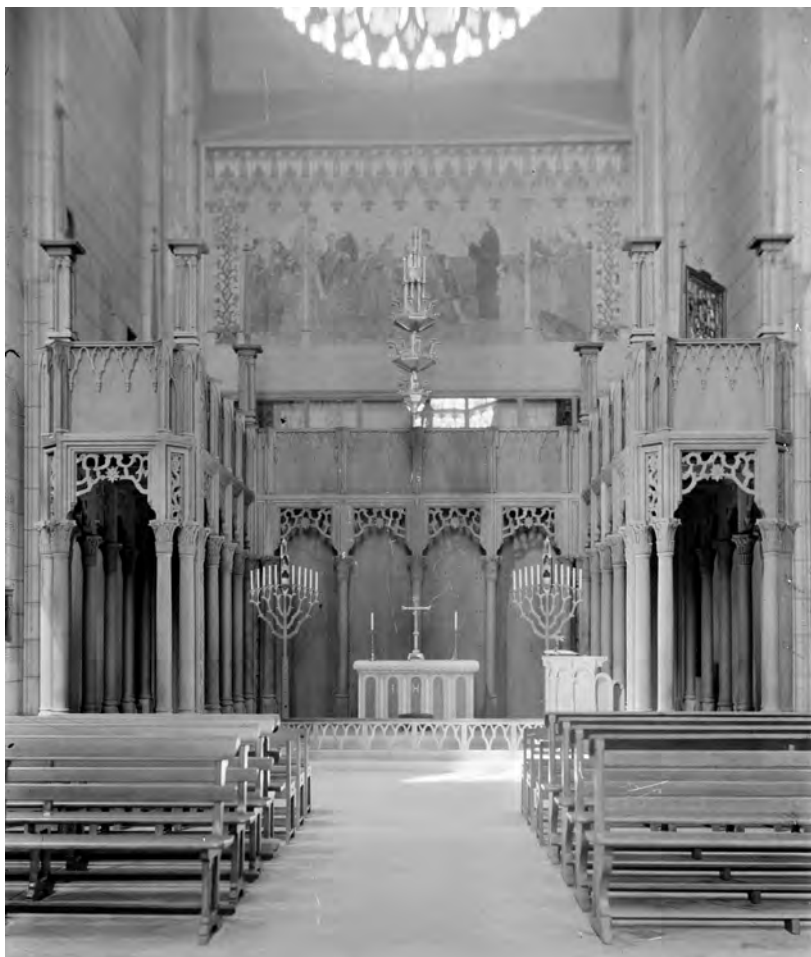
*Fig. 2. Ansgarskapellet utfört efter ritningar av Lars Israël Wahlman 1925–1927. Upplandsmuseet, Uppsala.*

ningar av Lars Israël Wahlman (fig. 2).<sup>6</sup> Avsikten var att skapa ett mera intimt andaktsrum. I en av domkapitlets handlingar från den här tiden framhålls särskilt att domkyrkan behövde flera altaren ”för den kommande tidens nya andakter, när vi av våra katolska bröder lärt oss att icke skämmas för knäfall och bön”.<sup>7</sup>

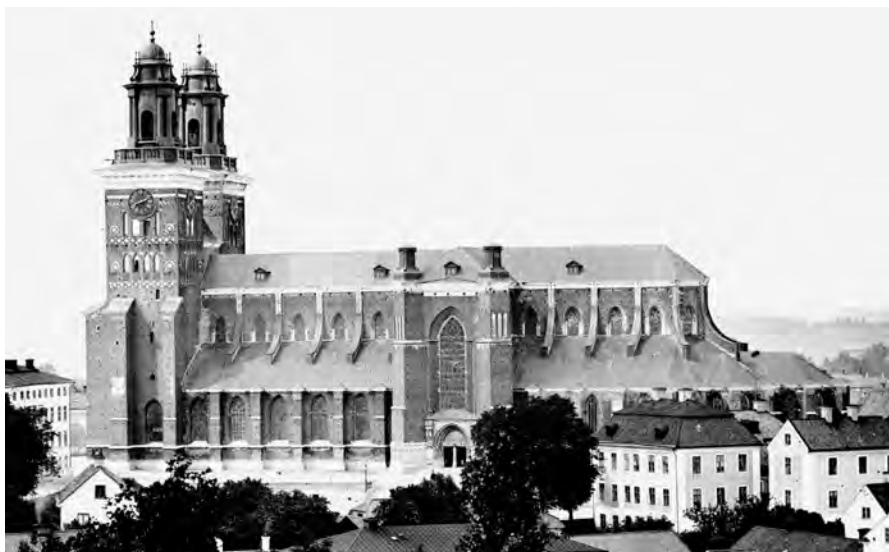
*Fig. 7. Uppsala domkyrka omkring 1880. Upplandsmuseet, Uppsala.*

Västtornsspiroarna uppfördes av byggmästaren Gerhard de Besche från Liège mellan 1614 och 1617. Uppenbarligen hade man skyndat på med arbetet så att det skulle hinna bli färdigt till Gustav II Adolfs kröning i oktober 1617, även om en del kompletteringar tycks ha gjorts under den följande tiden. Takryttaren tillkom på 1640-talet, troligen med anledning av drottning Kristinas planerade men inställda kröning i Uppsala. Ansvarig för konstruktionen var byggmästaren Lars Jordansson.<sup>16</sup>

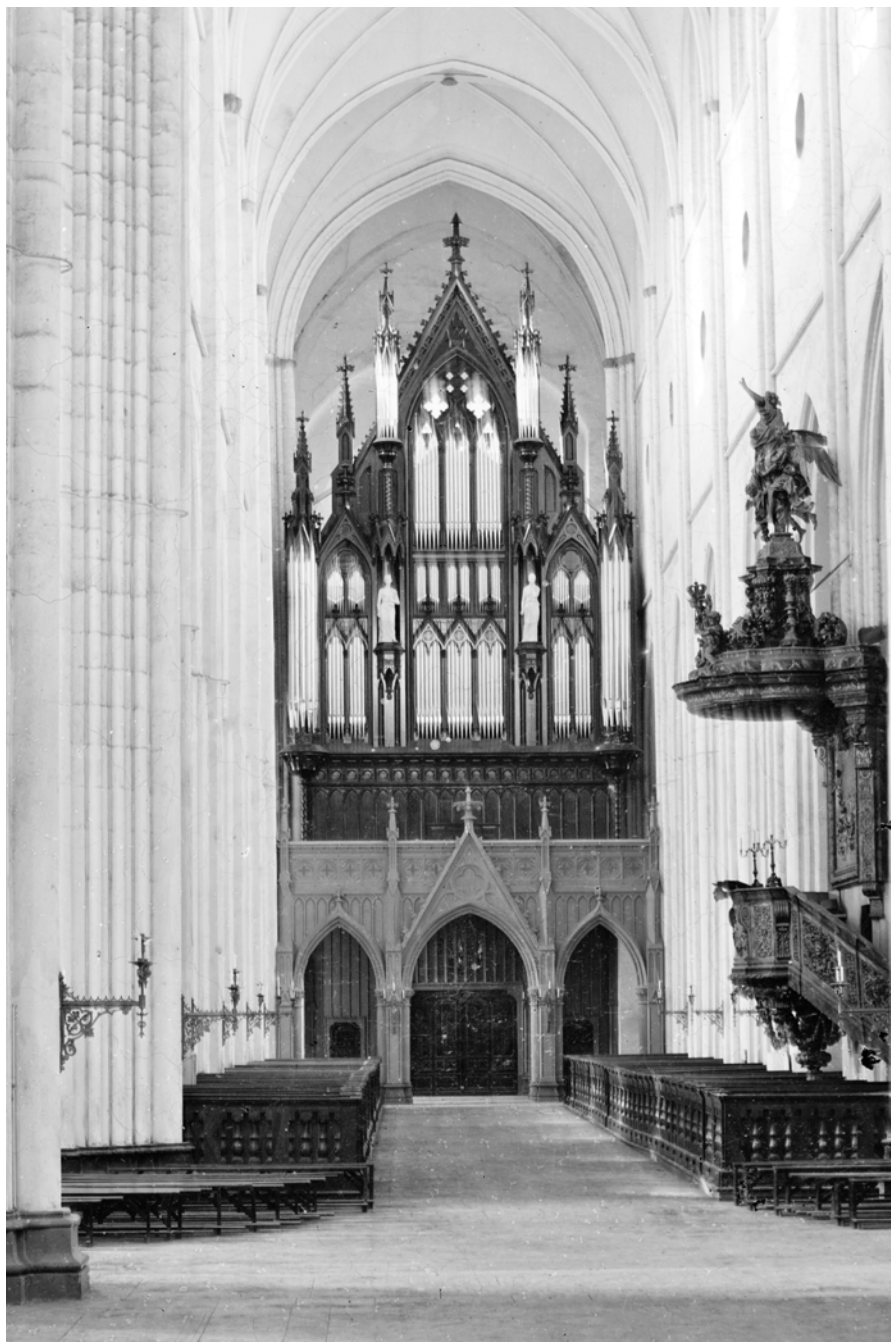
*Fig. 10. Orgelläktare utförd efter ritningar av Adrian Crispin Peterson, 1869–1870. Upp-  
landsmuseet, Uppsala.*

rådsprotokoll från 1851 framhålls särskilt att ett av syftena med renoveringen var att domkyrkans majestätiska ”Göthiska” konstruktion skulle komma bättre till sin rätt.<sup>22</sup> Till de insatser som nu gjordes hörde bland annat en reparation av sydportalen, liksom av vissa av kragstensskulpturerna i koromgången. Mellan 1869 och 1872 tillkom dessutom flera nygotiska inventarier som var ritade av Adrian Crispin Peterson, däribland två vindfång och en ny orgelläktare och orgelfasad (fig. 10).<sup>23</sup>

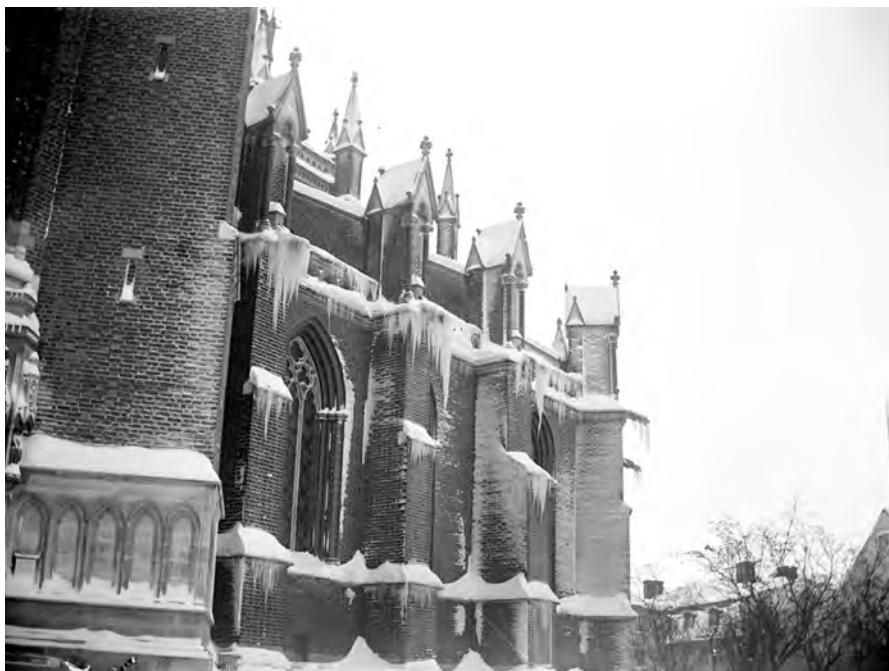
Fig. 12. Uppsala domkyrka, vintern 1915. Upplandsmuseet, Uppsala.

uppfattning om den bekymmersamma situationen får man genom ett fotografi från den kalla vintern 1915 (fig. 12). Istapparna på bilden måste vara flera meter långa!

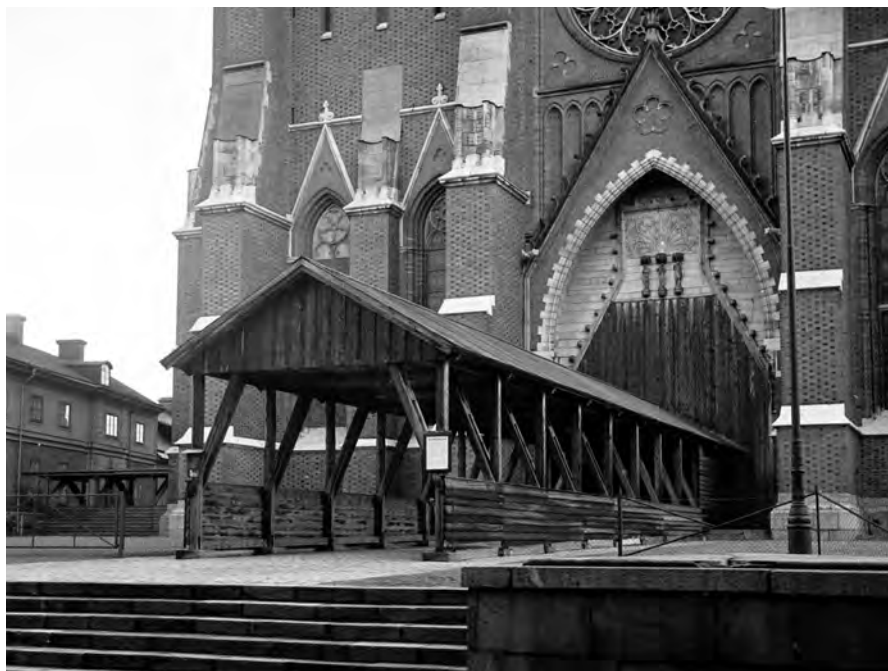
*Fig. 13. Uppsala domkyrkas västfasad med skyddstak från 1943. Upplandsmuseet, Uppsala.*

På 1920-talet diskuterade man därför vid flera tillfällen i domkapitlet vilka åtgärder som behövde vidtas för att förhindra uppkomsten av allvarliga skador i exteriören. 1935 påbörjades de så kallade skyddsarbetena då vissa partier av den yttre dekoren togs bort, i första hand de som var utförda i betong.<sup>32</sup> Ett par år senare uppfördes en täckt gång utanför västportalen, som skulle skydda kyrkobesökarna mot eventuella nedfallande byggnadsdelar (fig. 13).

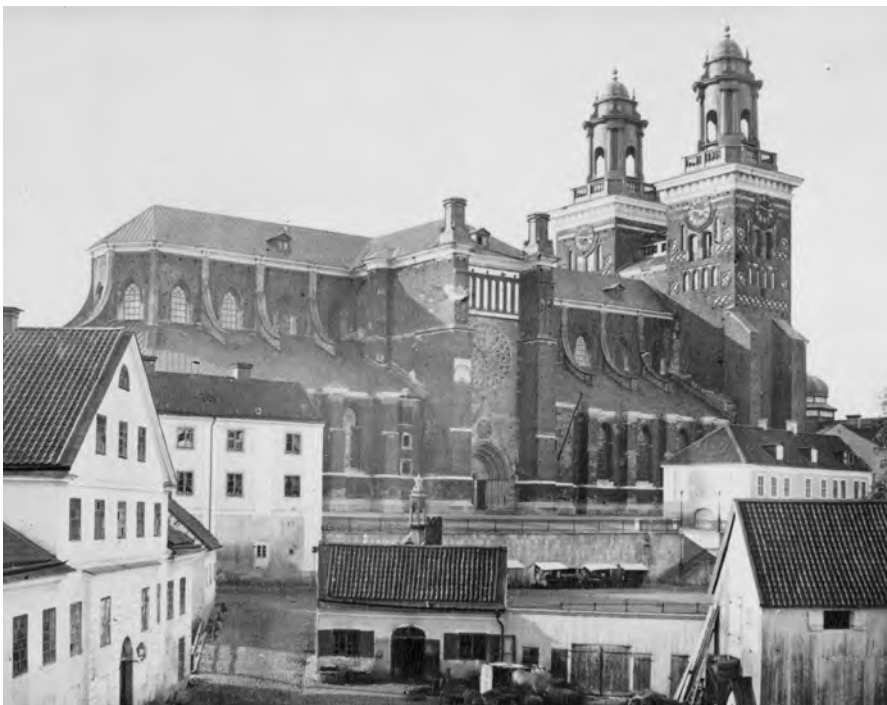
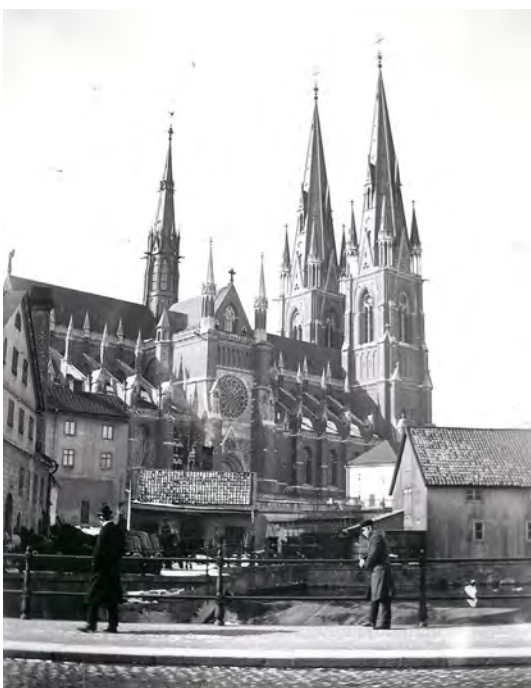
*Fig. 15 & 16. Domkyrkans exte-  
riör före och efter restaurering-  
en 1885–1893. Upplandsmuseet,  
Uppsala.*

Jämför man domkyrkans utseende före och efter restaureringen 1885–1893 kan man förstå några av motiven bakom 1800-talets yttre omgestaltning (fig. 15 och 16). Domkyrkan fick med sina höga tornspiror en betydligt kraftfullare resning, som betonades av strävbågarnas många fialer. I sin forna glans trädde den nu åter fram ur sitt förnedrande och stympade skick sedan branden 1702 och den följande återuppbyggnaden. Men rätt snart ändrades uppfattningen. Alltfler började med viss saknad blicka tillbaka på den lugna och i mångas ögon mer värdiga karaktär som präglade domkyrkan tidigare. Det allmänna arkitekturmodet hade i början av 1900-talet svängt mot slutna, grovhuggna former och tunga murmassor. De många vältagna fotografierna från före restaureringen bidrog till en positiv minnesbild av domkyrkans tidigare utformning. Tessin och Härleman började uppskattas mer än tidigare, medan Zettervalls namn snart blev ett skällsord.

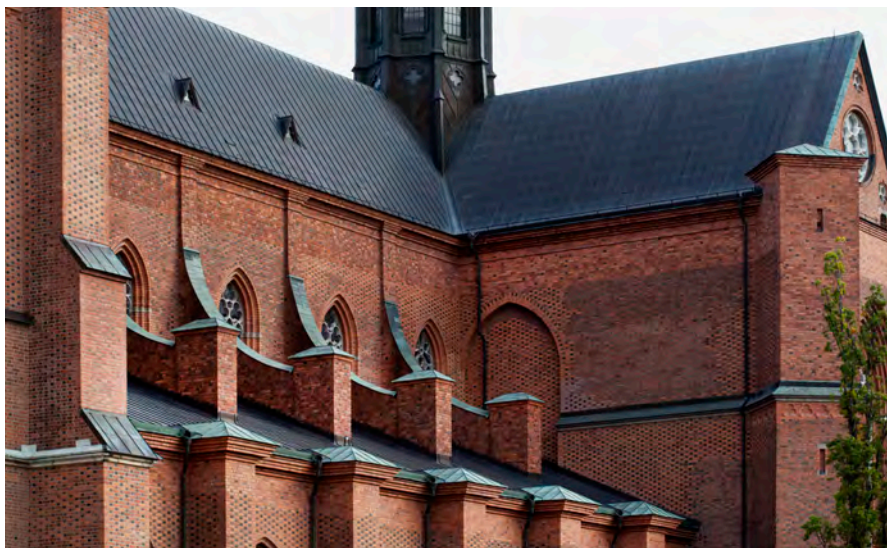
*Fig. 18. Strävbågar och taklistor på domkyrkans södra sida, ombyggda under 1940-talet i anslutning till Östbergs restaureringsförslag. Foto: Olle Norling, Upplandsmuseet, Uppsala.*

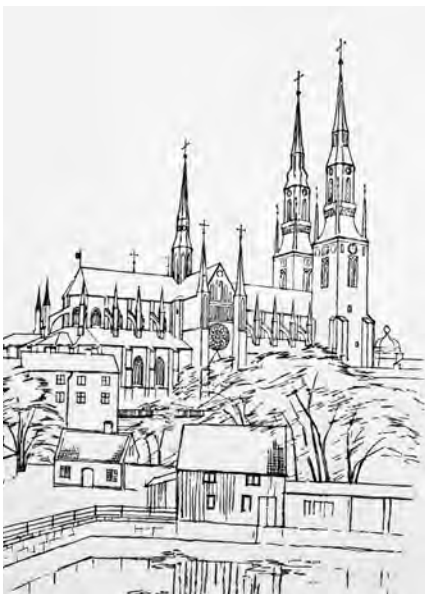
Fig. 21. "Syntes", förslag till domkyrkans restaurering av Ragnar Hjorth i arkitekt-tävlingen 1945–1946. ATA. Fotograf okänd. Riksantikvarieämbetet, Stockholm.

Man kan dela in förslagen i några grupper. Flera avsåg att rekonstruera den medeltida karaktären genom att, likt Thams konsthögskoleprojekt, förse tornen med spiror efter förebild från Vaksala kyrka. Andra valde Östbergs princip med en allmänt historiserande karaktär, om än med vissa moderna drag (fig. 21). En tredje grupp förhöll sig friare till den äldre byggnaden och gav tilläggen en tydligt modernistisk prägel (fig. 22). Några förslag var mer radikala och föreslog antingen att spirorna skulle slopas helt efter förebild av en del franska katedraler (med anspelning på domkyrkans drag av fransk höggotik) eller också att tornen skulle rivas och en kampanil i stället resas i hörnet mot Konsistoriehuset (fig. 23).

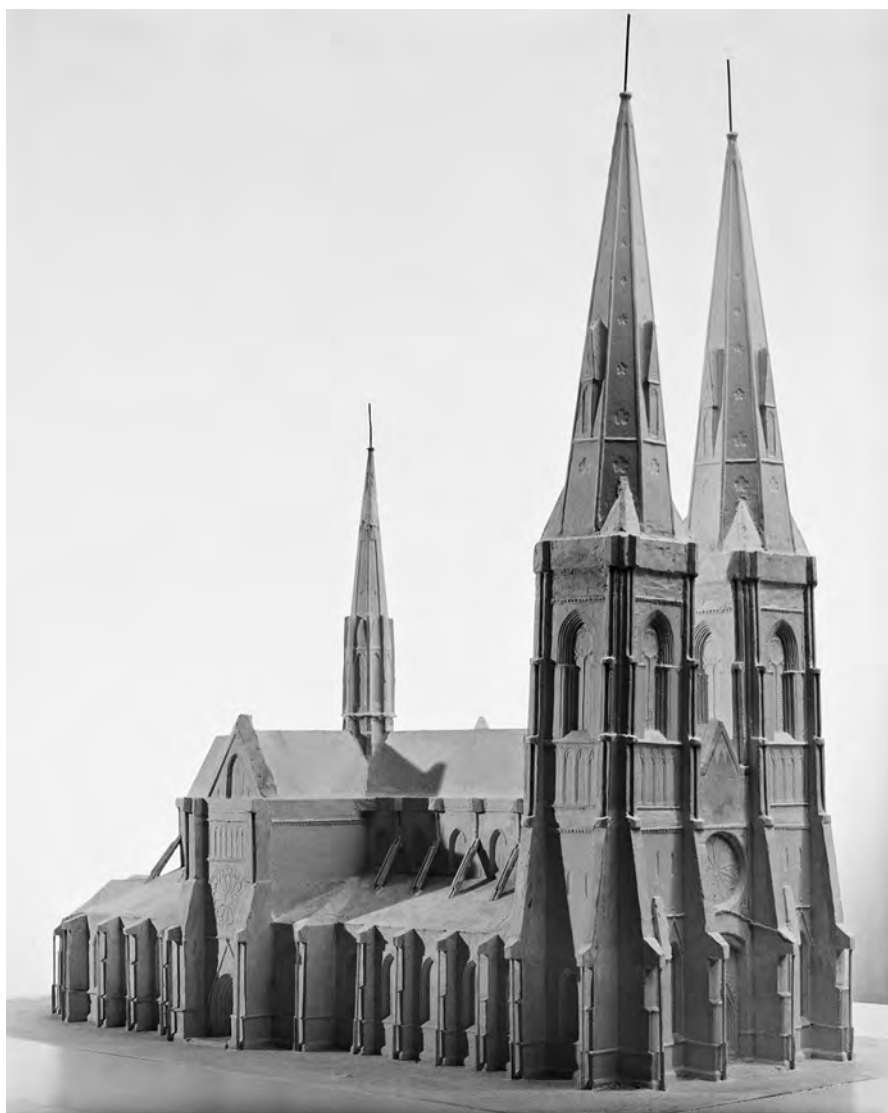
*Fig. 24. "Reflexion", förslag av Sigurd Lewerentz till domkyrkans restaurering i den uppföljande arkitekttävlingen 1948–1949, modell. ATA. Fotografokänd. Riksantikvarieämbetet, Stockholm.*

Juryn, som var densamma som förra gången, kunde inte heller nu enas. Särskilt framhöll flera ledamöter dock Sigurd Lewerentz förslag ”Reflexion” som lämpligt att låta restaureringsarbetet ta sin utgångspunkt i (fig. 24).<sup>46</sup> Förslaget avsåg att i högre grad än de andra behålla Zettersvalls domkyrkogestalt, med ljudgluggar, blinderingar, tornspiror och takryttare, även om strävpelarnas form är ny, liksom försöket att lösa formen på övergången mellan tornmur och tornspira.

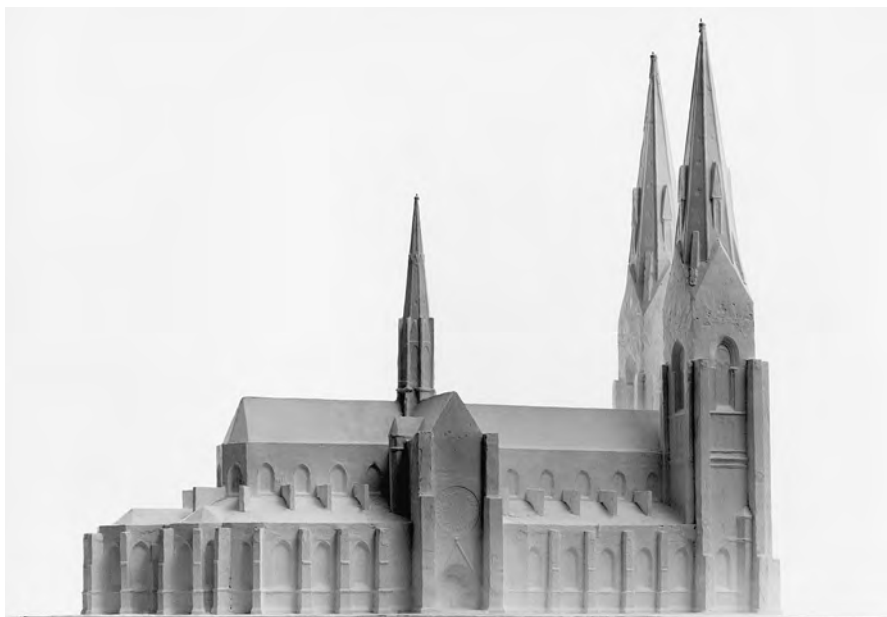
*Fig. 27. Förslag till domkyrkans restaurering av Peter Celsing och Sigurd Lewerentz 1957. ATA. Fotograf okänd. Riksantikvarieämbetet, Stockholm.*

Inte heller denna utredning utmynnade i något konkret resultat. Celsing och Lewerentz valde själva att arbeta vidare på det fjärde av de förslag som utredningens sakkunniga hade lagt fram, alltså det förslag som låg närmast Zettervalls befintliga exteriör (fig. 27). Förslaget visade möjligheterna att med få åtgärder återge kyrkan en samlad arkitektonisk gestalt, ansåg Byggnadsstyrelsen som tog det till sig och överlämnade det till Kungl. Maj:t.<sup>57</sup> Samtidigt hade Bengt Romare – också på eget initiativ – utarbetat tre alternativa förslag med olika varianter, vilka han presenterat för riksantikvarien Bengt Thordeman. Romare var arkitekt till bland annat Historiska museet i Stockholm och flera kyrkor. Riksantikvarien stödde två av förslagen, som efter viss bearbetning överlämnades av Riksantikvarieämbetet till Kungl. Maj:t. Det ena innebar i stort en återgång till utseendet före restaureringen, med rekonstruktion av tornens blinderingar och strävpelare men med takryttaren och andra detaljer kvar från Zettervalls lösning. Tornspirorna erinrade dock i allmänna drag om de Besches huvar, medan detaljerna helt präglades av en modernistisk karaktär (fig. 28). Det andra förslaget avsåg främst att bevara Zettervalls gestaltning och de av Östberg utformade strävmurarna

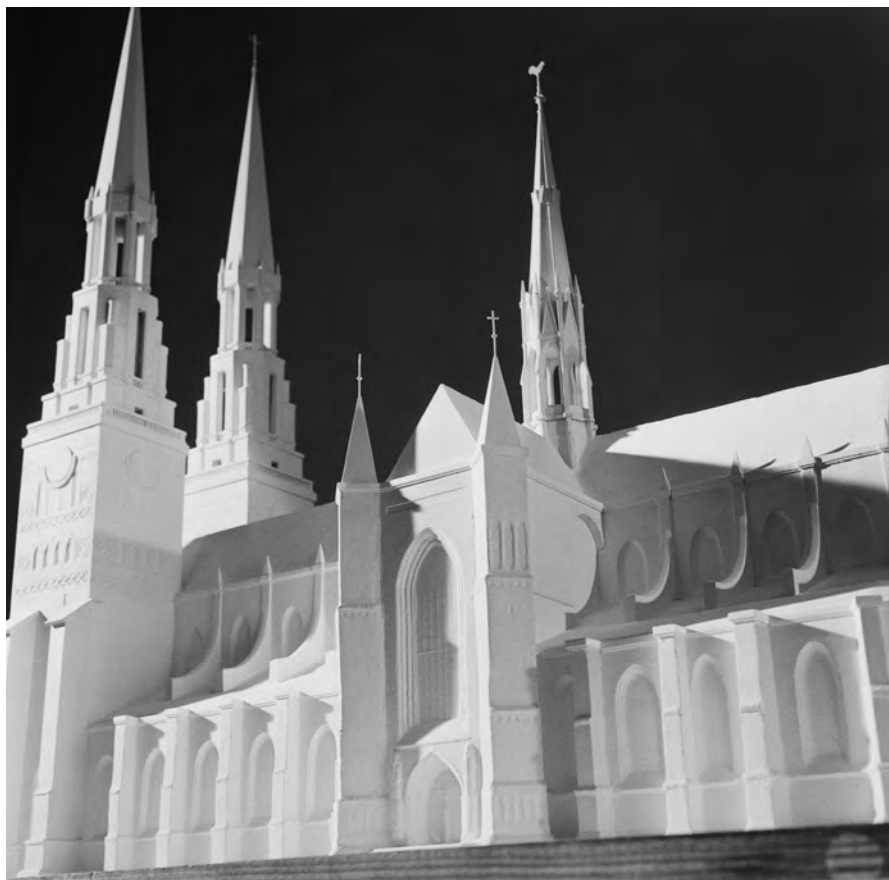
*Fig. 28. Förslag till domkyrkans restaurering av Bertil Romare 1957. ATA. Fotografokänd. Riksantikvarieämbetet, Stockholm.*

medan de övriga genom "skyddsarbetena" stympade delarna getts en allmänt gotisk karaktär med spetsiga krön. Vasakorets tak skulle omformas så att kapellet i det yttre framträdde som en egen byggnadsdel, svagt erinrande om östpartiet i Åbo domkyrka eller Nidarosdomen. För att lösa övergången mellan tornmurarna och spirorna skulle bland annat ljudgluggarna förlängas uppåt och få ny gotisk karaktär som skulle harmoniera med de av Zettervall i övrigt utformade tornen.

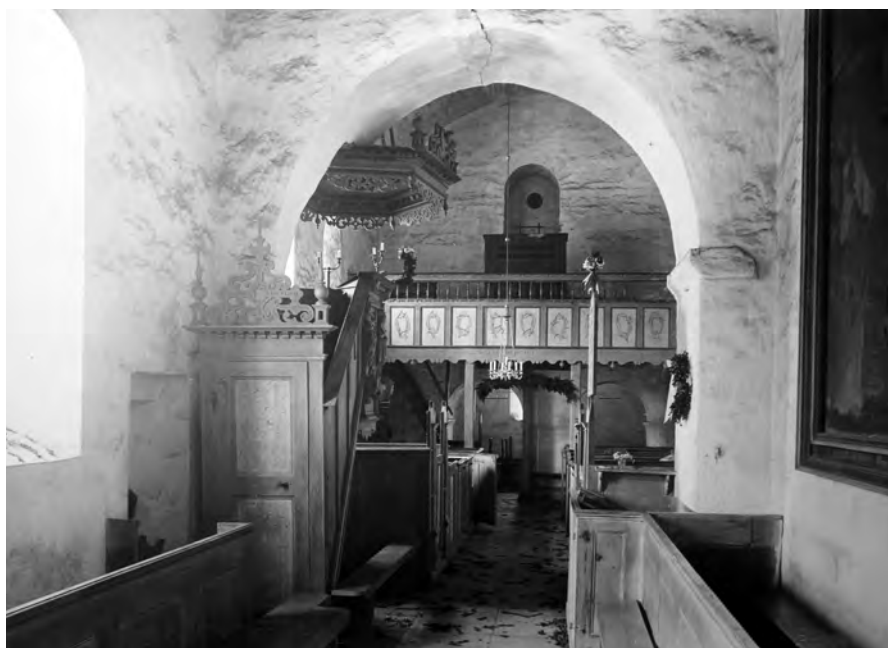
*Fig. 2. Östra Ingelstads kyrka – interiör mot väster. Före restaureringen. Foto: Theodor Wählin, 1905. LUHM.*

och som typ var den "enastående". Kyrkans högt tunnvalvda skepp med sina två ingångar samt den lilla förlängningen mot väster, avskild från skeppet med två bågsdrag och mellanliggande pelare samt med tvärgående tunnvalv var, enligt Wählin, i så gott som ursprungligt skick. Av långskeppets ursprungliga fönster fungerade två fortfarande som ljusöppningar medan ett tredje var stängt genom det under senmedeltiden uppmurade norra tornet. Triumfbågen var kvar nästintill oskadad och det tunnvalvda koret hade kvar ett ursprungligt romanskt litet fönster mot norr.

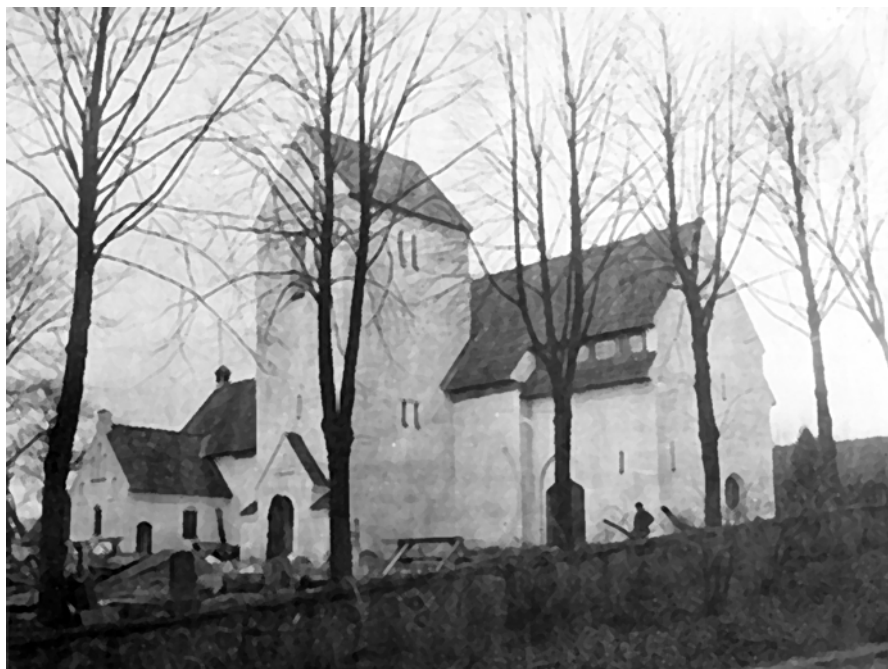
*Fig. 6. Östra Ingelstads kyrka – med Theodor Wählin's utbyggnad mot väster. Foto: Theodor Wählin, 1915. LUHM.*

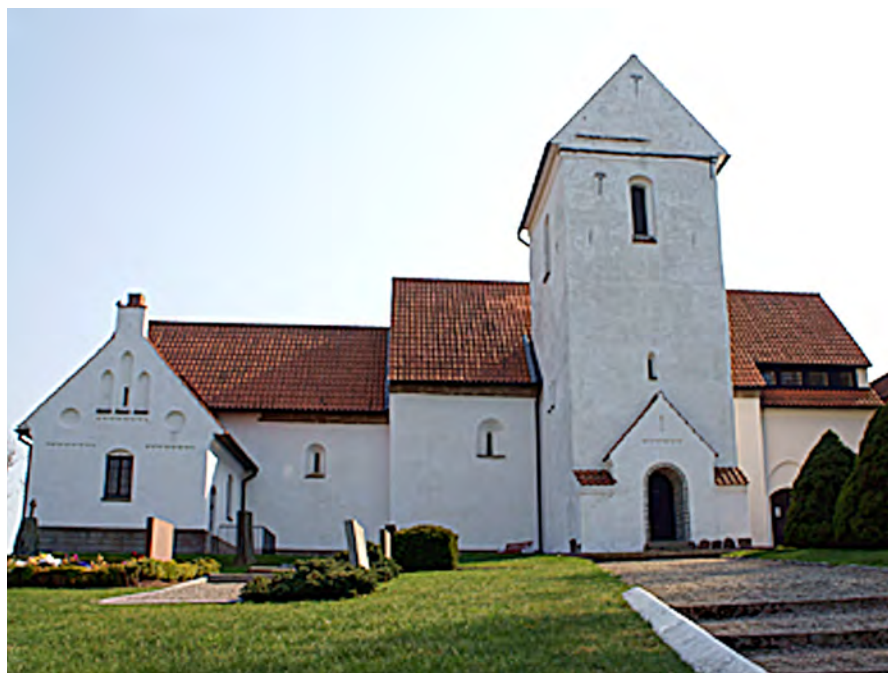
Fig. 8. Östra Ingelstads kyrka – exteriör i norr, efter Theodor Wählin's restaurering, med ny sakristia till vänster i bilden. Foto: Oskar Ponnert, 2011.

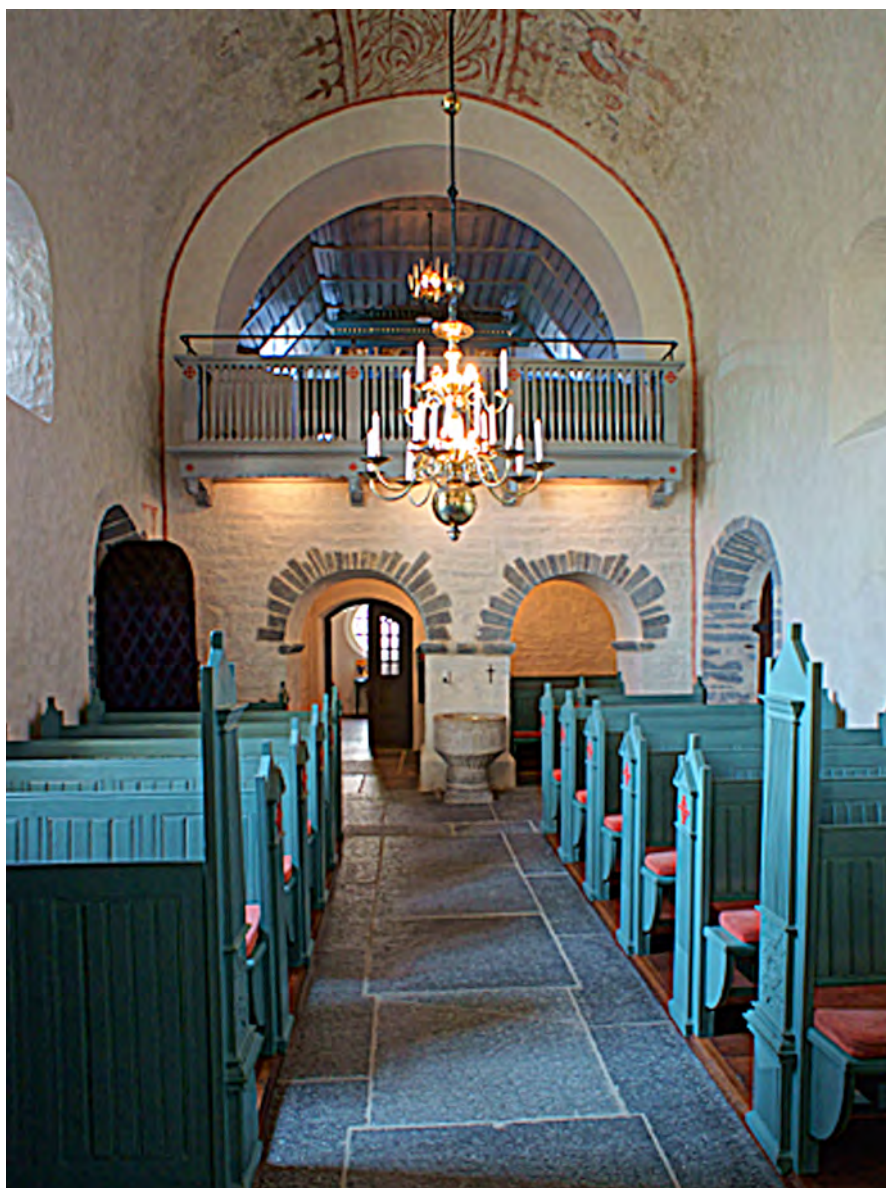
*Fig. 9. Östra Ingelstads kyrka – interiör mot väster, efter Theodor Wåblins restaurering.  
Foto: Oskar Ponnert, 2011.*

antydning till trappformation i gavelspetsarna bevarade han och gjorde till förebild för de nya och lägre bänkgavlarna. Dessa fick ett enklare formspråk med kannelyrer och ett markerat kors. Kyrkans nya inredning fick en helt modern färgsättning i en blågrön kulör som ofta återkommer i Wählin's kyrkoinredningar från denna tid.
